## **GALERIA COMERCIAL DO EDIFÍCIO COPAN. ESTUDO DOS FLUXOS E DESTINOS DE SEUS USUÁRIOS VISANDO REALIMENTAÇÃO DO DESEMPENHO DA OCUPAÇÃO DE UM EDIFÍCIO MULTIFUNCIONAL DO CENTRO DE SÃO PAULO.**

GALVÃO, Walter José Ferreira (1). ORNSTEIN. Sheila Walbe (2).

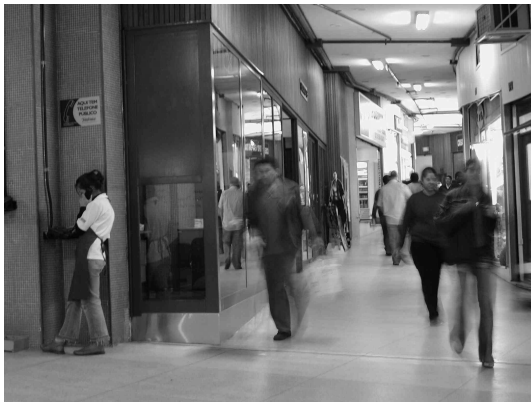
Imagem 01 – Galeria do edifício COPAN.

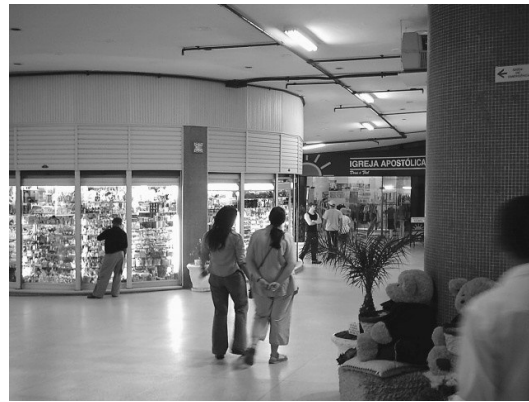
Imagem 02 – A galeria comercial do COPAN.

A galeria do COPAN ocupa os 6.006,35 m<sup>2</sup> do terreno, fazendo divisa com terrenos vizinhos nos fundos e nas laterais com a Rua Araújo e Vila Normanda. A parte frontal alinha-se com rua interna existente entre o COPAN e o edifício do BRADESCO<sup>3</sup>, sendo que uma pequena parcela tem alinhamento com a Avenida Ipiranga.

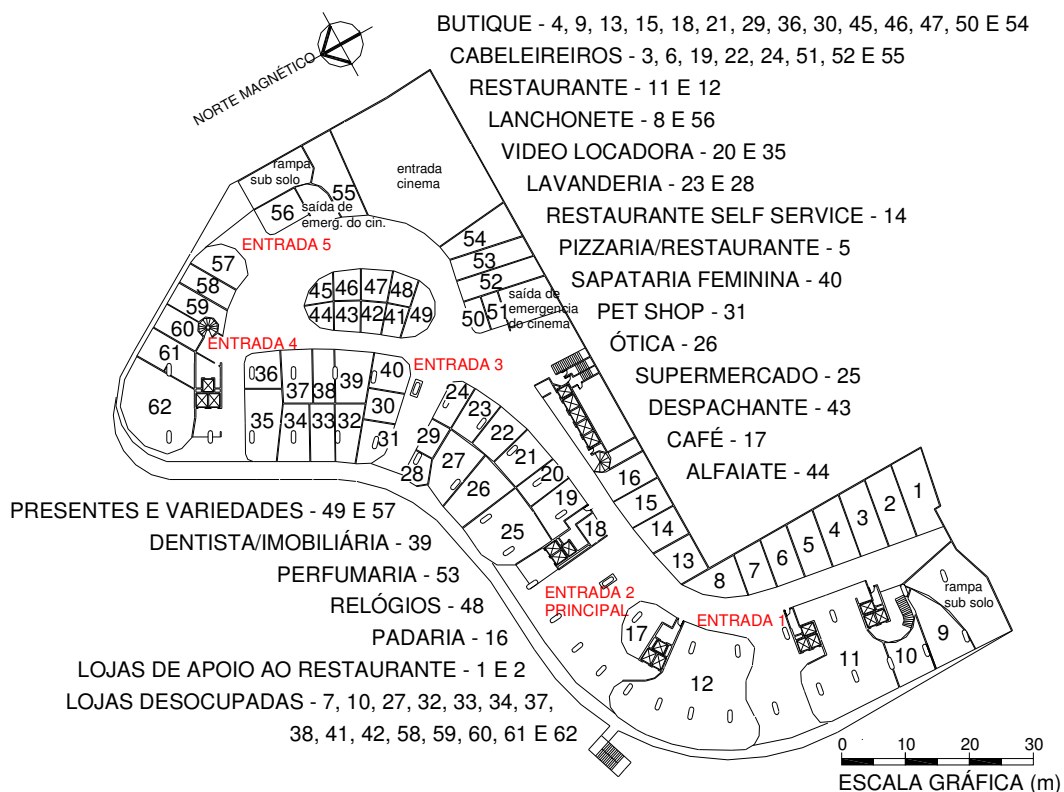
Das lojas existentes na galeria algumas têm faces para o exterior e para o interior, outras são voltadas apenas para o exterior e o maior grupo de lojas é voltado para os corredores internos. Algumas lojas do pavimento térreo fundiram-se formando um único estabelecimento, sendo que o número efetivo de lojas é 62. Em levantamento feito no dia 07/03/2005 constatou-se que existem oito cabeleireiros, uma pizzaria/restaurante, dois restaurantes, um restaurante *self service*, quatorze butiques<sup>5</sup>, duas vídeos locadoras, duas lanchonetes, uma sapataria feminina, um despachante, uma alfaiataria, um dentista (com imobiliária no piso superior), uma perfumaria, uma loja de relógios, duas lojas de presentes e variedades, um *pet shop*, duas lavanderias, uma padaria, um super mercado, uma ótica e uma cafeteria. Finalmente duas lojas servem de apoio a um dos restaurantes e quinze lojas estão desocupadas (figura 01).

Figura 01 – Planta da galeria comercial do edifício COPAN. Levantamento feito em 07/03/2005.

Em termos de fluxos de entradas e saídas da galeria comercial a entrada 1 (ver figura 01, anterior), com média de 129 pessoas<sup>8</sup>, se destaca como a que teve maior número de entradas e a entrada 5, com média de 120 pessoas, foi onde ocorreu o maior número de saídas. A entrada 2 ficou em terceiro lugar em números de entradas e em segundo lugar, juntamente com a entrada 1, em números de saídas. A seguir vem as entradas 4 e 5 como as menos movimentadas no que diz respeito ao fluxo de entradas e saídas.

Diferentemente do que foi observado por Vargas (1998) em sua pesquisa, ao citar que nos locais de maior fluxo de pessoas a vacância de lojas é baixa, a maioria das lojas desocupadas na galeria do edifício COPAN encontram-se próxima à entrada 5, uma das mais movimentadas em entradas e saídas de pessoas.

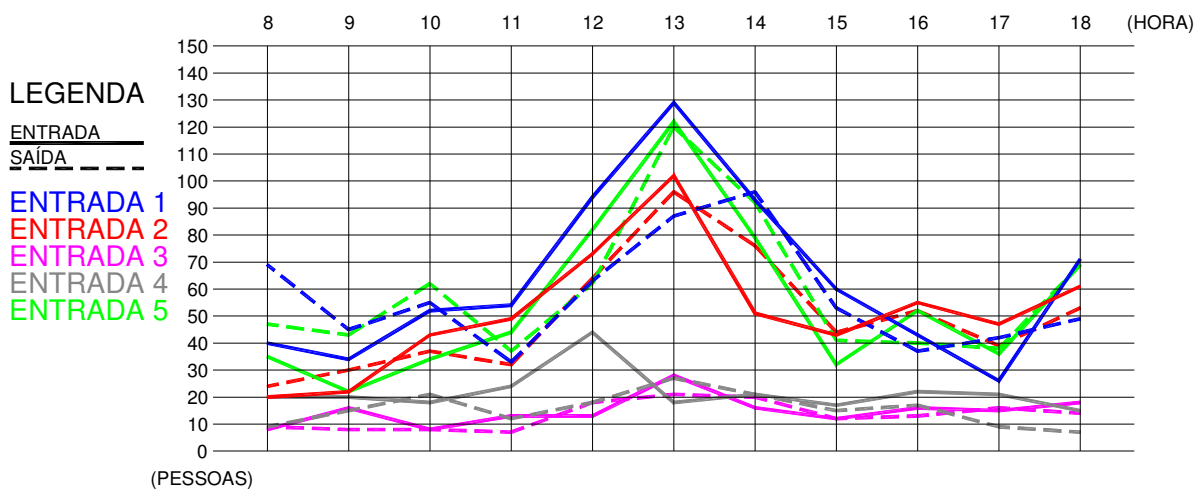
Em quatro das cinco entradas o pico de acessos e saídas ocorreu às 13h00min, sendo que apenas na entrada 4 o pico de entradas ocorreu às 12h00min e na entrada 1 o pico da saídas ocorreu às 14h00min (gráfico 01).

Gráfico 01 – Fluxo de entradas e saídas nos horários observados. Contagens e observações feitas do dia 08/03/2005 ao dia 14/08/2005, excluindo-se os dias 12/03/2005 e 13/03/2005.
